**Statens haverikommission**  
Swedish Accident Investigation Board

## ***Rapport RL 2010:06***

### **Olycka med flygplanet SE-GBL på Göteborg City Airport (Säve), O län, den 6 juli 2009**

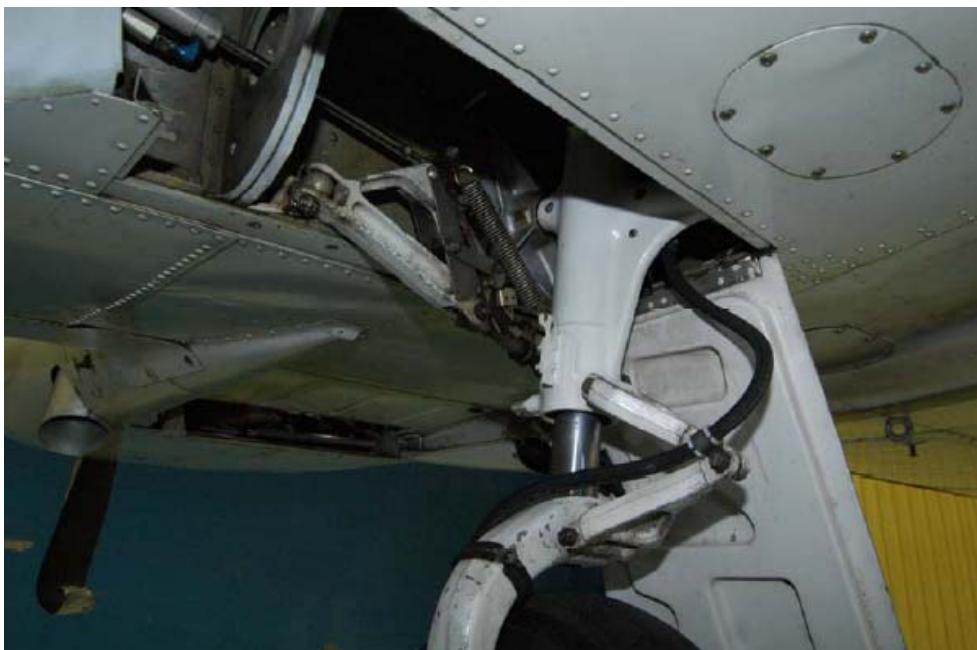
Fig. 1. Bild på flygplanets högra huvudlandningsställ.

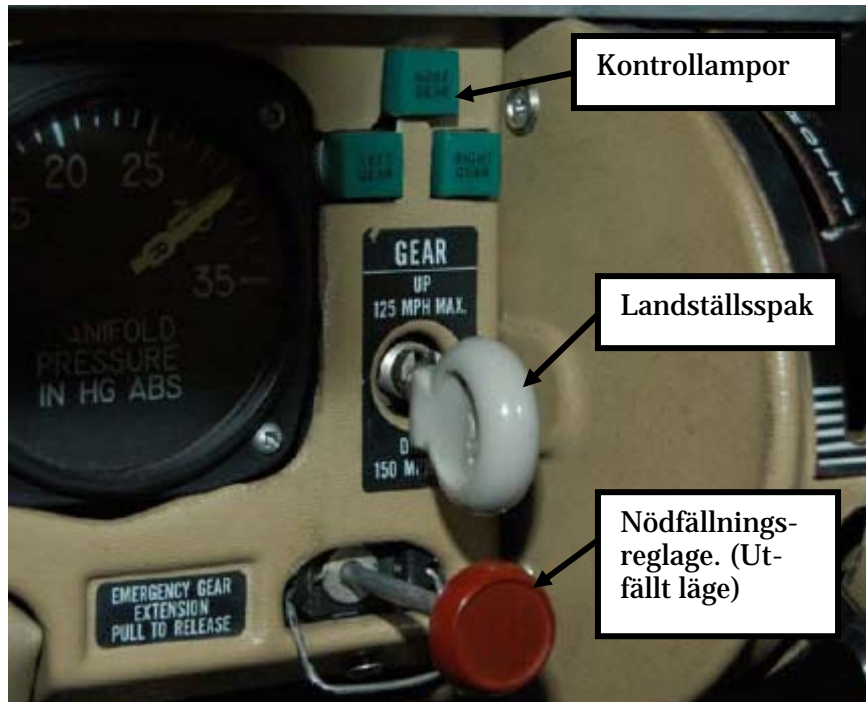
Fig.2. Landställspanelen.

När landningsställena är i rörelse, dvs. ännu inte har nått sina slutliga lägen vid ställmanövrering via landställsspaken, tänds en röd varningslampa på instrumentpanelen. När landningsställena är låsta i sina slutliga positioner släcks varningslampan. Vid normal flygning med samtliga landställsben i infällt läge är inga indikeringslampor tända på instrumentpanelen.

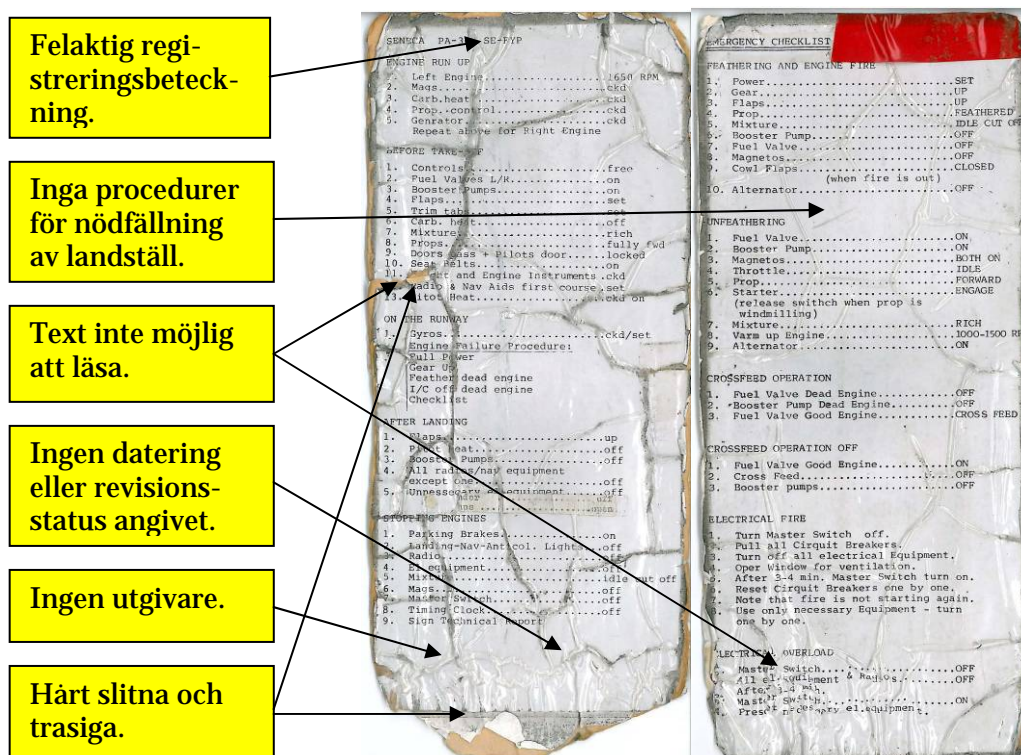
Fig. 3. Normal checklista samt nödchecklista.

Checklistorna i det aktuella flygplanet bestod av två plastade blad varav det ena hade rubriken "Emergency checklist" och var försett med en röd taperemsa.

På baksidan av båda checklistenbladen fanns angivet: "Seneca PA 34 SE-FYP". Såväl normal- som nödchecklista var hårt slitna och på vissa ställen inte möjliga att läsa. Ingen av checklistorna var daterad eller försedd med utgivare eller revisionsstatus.

Ett fåtal av de nödprocedurer som finns angivna i den godkända flyghandboken har skrivits in på nödchecklistan. Det fanns dock inga instruktioner och/eller anvisningar beträffande nödprocedurerna för alternativ utfällning av landningsställ eller landning med stället i infällt/osäkert läge.

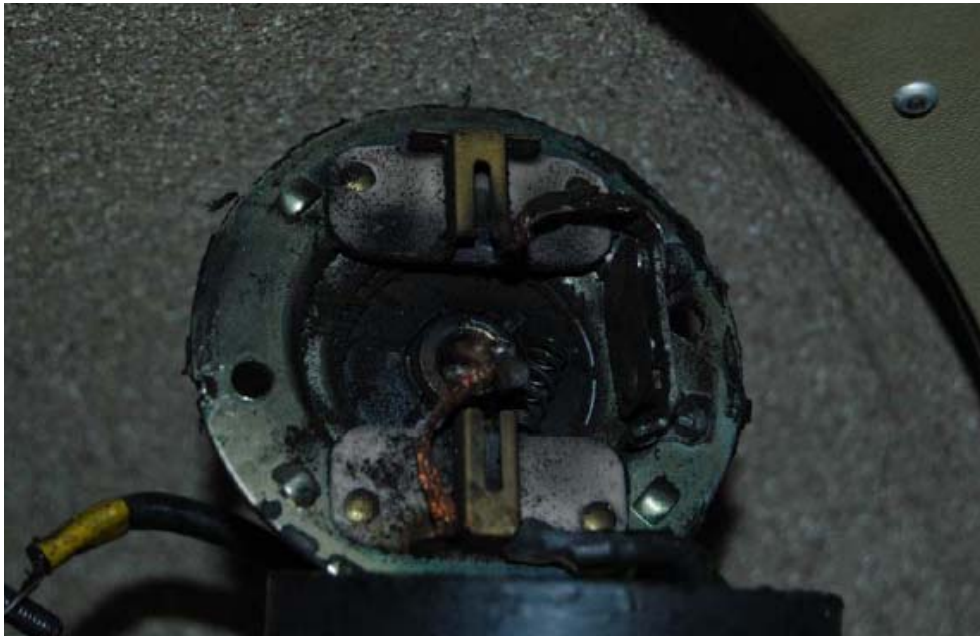
Vid teknisk undersökning konstaterades att vissa komponenter i den elmotor som driver pumpen till hydraulsystemet var utslitna vilket medförde att stället inte kunde fällas ut på normalt sätt.

Fig. 6. Elmotorn efter demontering. Foto EMS AB.

Locket till elmotorn demonterades för att enheten skulle kunna undersökas. Det kunde konstateras att de ingående rörliga delarna, kommutatorn och kolborstarna, var fullständigt utslitna.
